**6 ŞUBAT 2023 PAZARCIK VE ELBİSTAN (KAHRAMANMARAŞ)  
DEPREMLERİ (M<sub>w</sub> 7,8- M<sub>w</sub> 7,6) SONRASI**

**ADANA İLİNDE YIKILAN BİNALARI ZEMİN VE YAPI OLARAK  
İNCELEME ÖN RAPORU**

ÇUKUROVA ÜNİVERSİTESİ  
İNŞAAT ve JEOLOJİ MÜHENDİSLİĞİ BÖLÜMLERİ  
Mayıs 2023  
ADANA

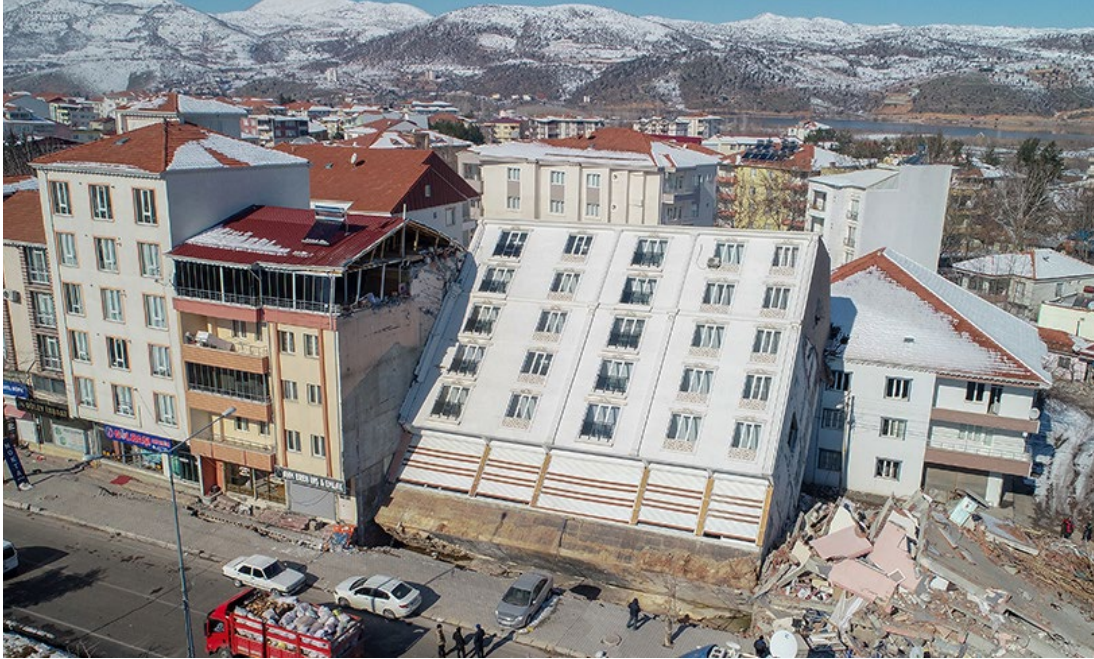
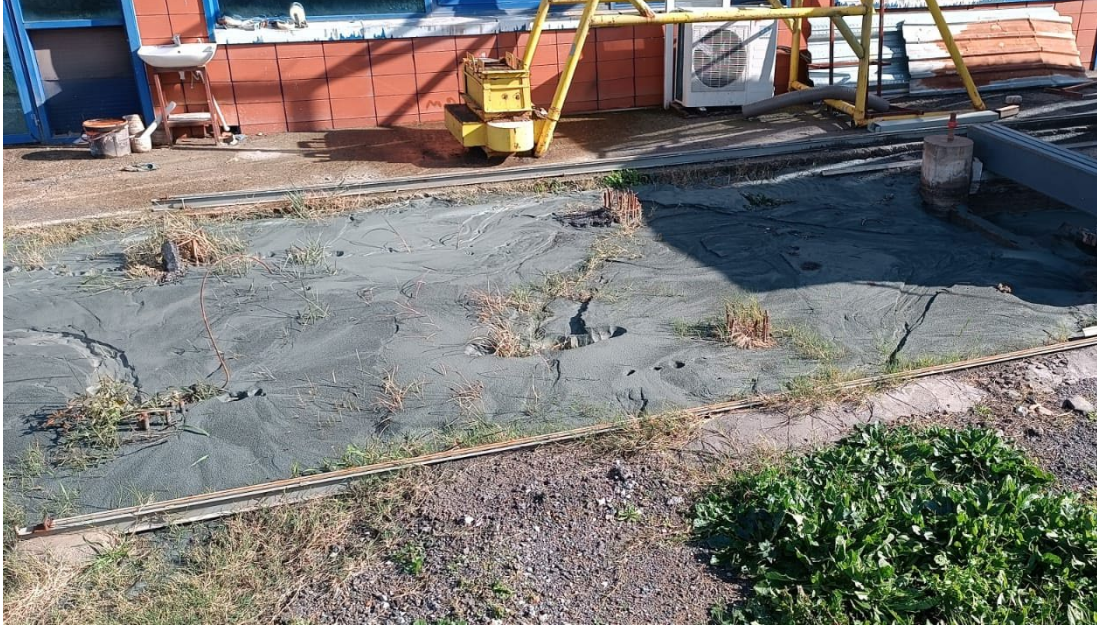
#### Şekil 9. Zemin sıvılaşmasına bağlı yıkımlar ve kum kaynamaları

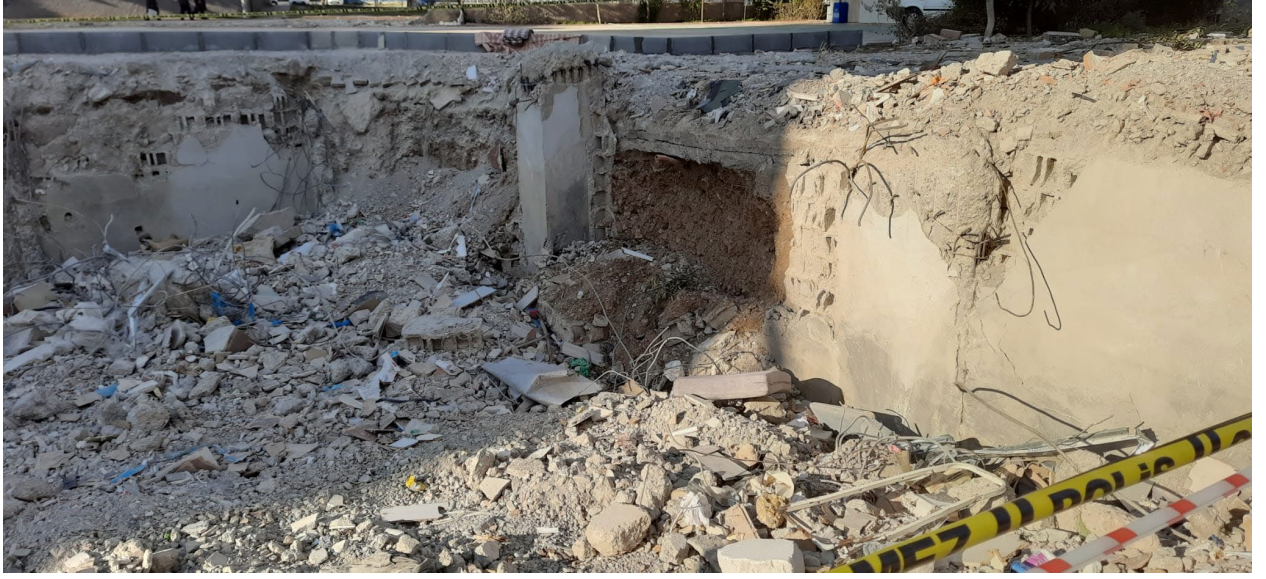
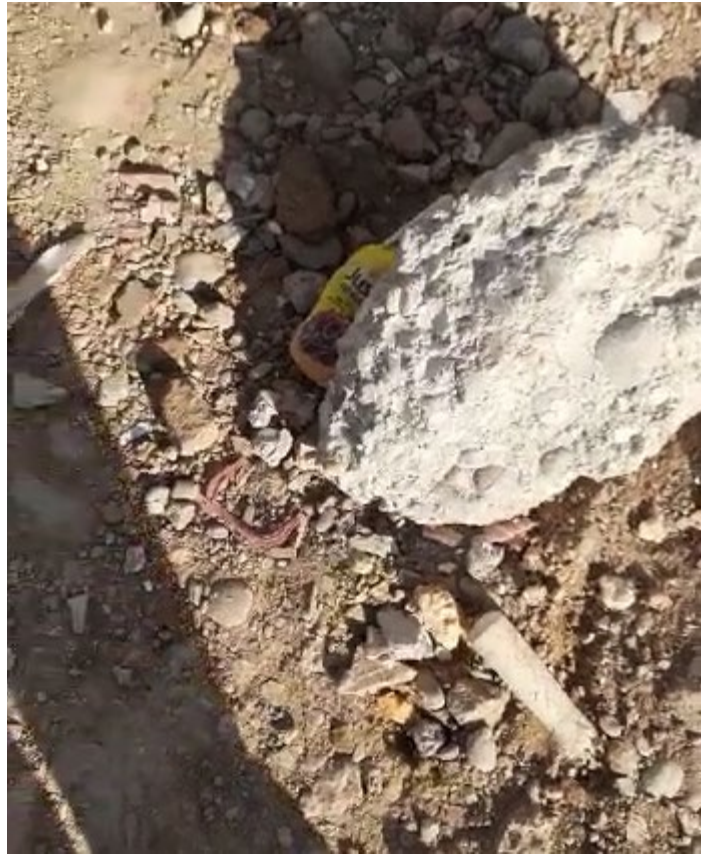
Şekil 11. Yıkılan binalara ait kalıntılar (a) Tutar Yapı Sitesi (b) Kubilay Apartmanı

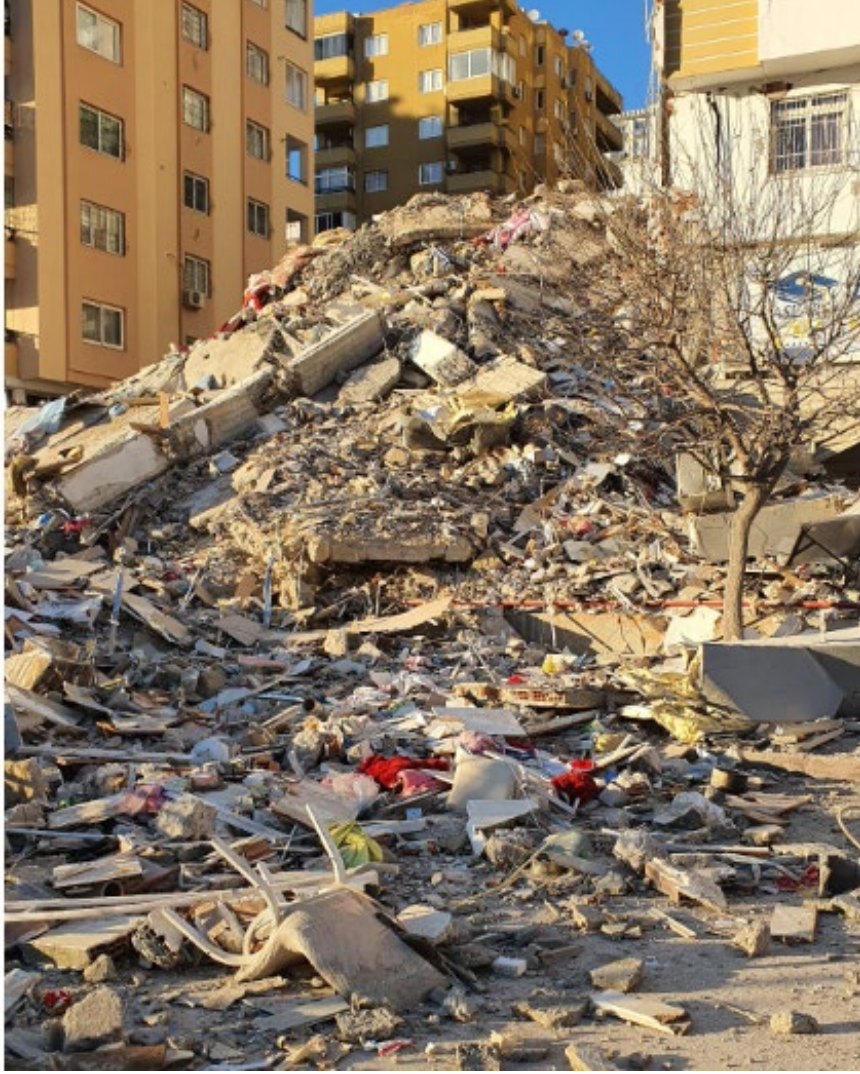
Şekil 23' de yıkılan Kubilay Apt. enkazı görülmektedir. Bu enkazların genel olarak değerlendirilmesinden yıkımların daha önceki depremlerde görülen yıkımlara benzediği anlaşılmıştır. Beton kalitesinin oldukça yetersiz olduğu ve betonarme elemanların ezildiği ve parçalandığı görülmektedir. Beton kalitesinin iyi olduğu durumlarda binaların yıkılsa bile betonarme elemanlar bir bütün olarak bulunabilmektedir.

Şekil 23. Kubilay Apt. enkazı

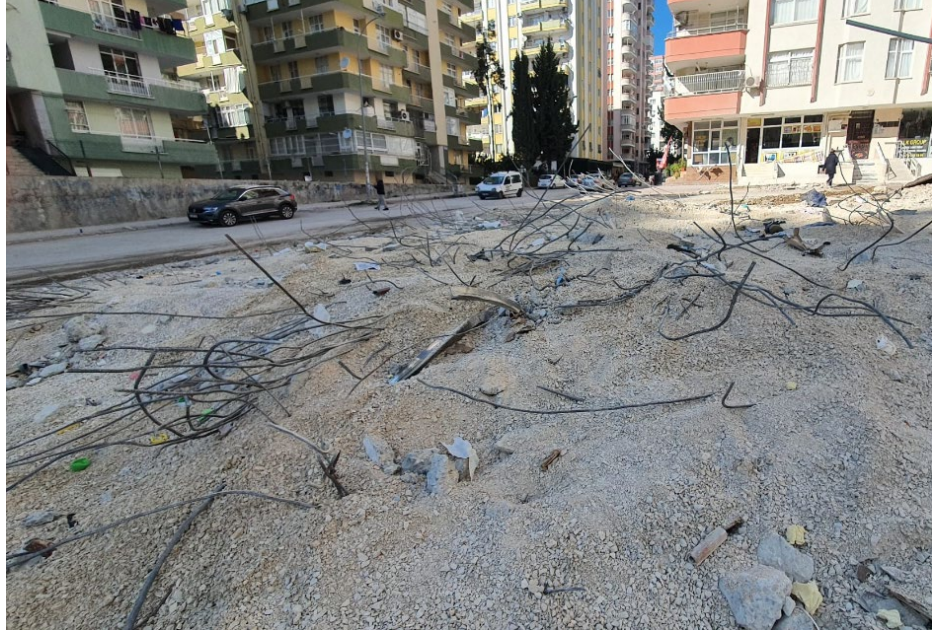
Şekil 24. Yıkılan binanın enkazdan sonraki genel görünümü, Hasan Alparğün Apartmanı

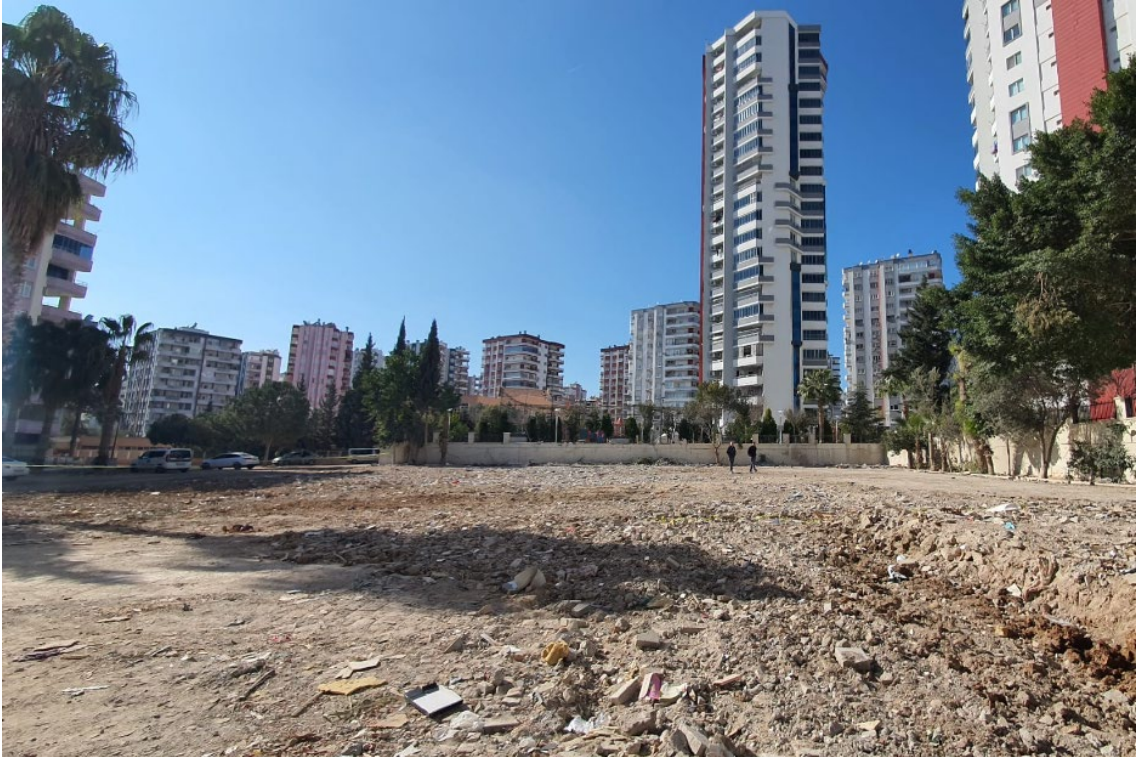
Şekil 25. Yıkılan binanın enkazdan sonraki genel görünümü, Mete Apartmanı

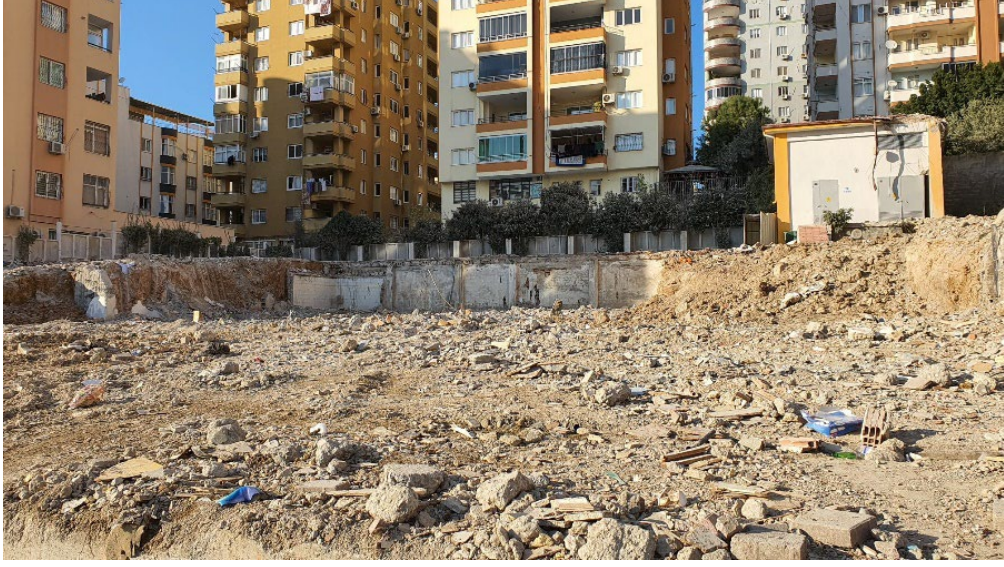
Şekil 26. Yıkılan binanın enkazdan sonraki genel görünümü, Kubilay Apt.

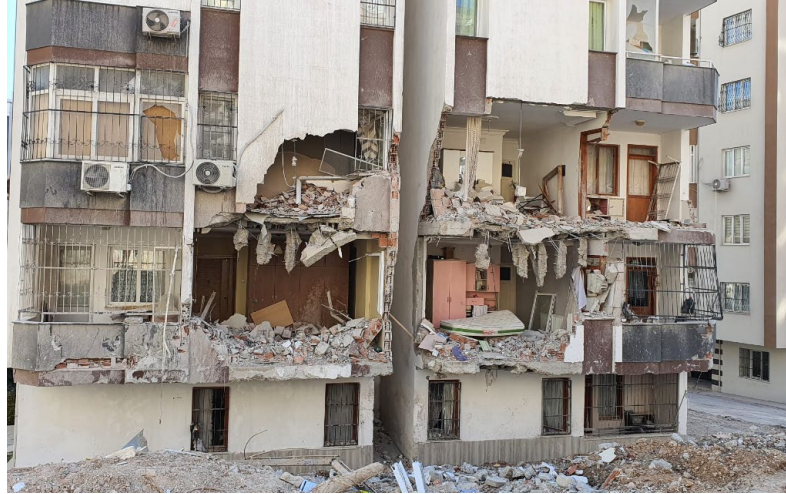
Adana'da yıkılan binalar kuzeyde ukurova ilçesindedir. Depremlerde 418 vatandaşımız hayatını kaybetmiştir. AFAD verilerine göre Adana il merkezinde ölçülen ivme değerleri düşüktür. Ancak depremde 11 bina yıkılmıştır. Yıkılan binanın enkazdan sonraki genel görünümü Şekil 24-26' da verilmektedir. Bazı binaların yıkılırken komşu binalara da hasar verdikleri belirlenmiştir (Şekil 27). Yapıların birbirine çok yakın, bitişik olmaları uygun değildir.

Şekil 27. Yıkılan bir binanın komşu binada hasara neden olması

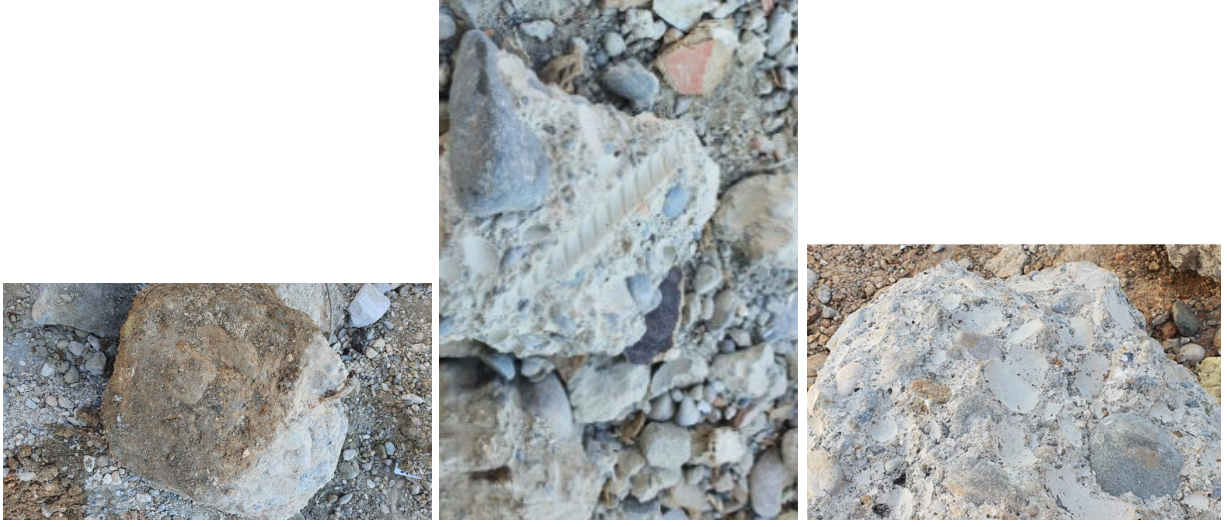
Betonarme yapılarda beton kalitesi çok önemlidir. Betonarme yapılar beton ve çelik ile oluşturulur. Beton ve çelik eğer iyi kalitede olmazsa betonarmenin çalışmasını sağlayan aderans yeterli değere ulaşamaz. Beton kalitesinin düşük olması yapıların depremde yıkılmalarının nedenlerinden en önemlilerindendir. Yıkılan binaların genel olarak projeleri elde edilememiştir. Bu nedenle projelerinin değerlendirilmesi yapılamamıştır. Binaların enkazları taşındığından ancak mevcut durum enkaz sonrası kalan elemanların incelenmesi olarak değerlendirilmiştir. Bazı yapıların enkaz sonrası kalan parçaların incelenmesinden beton içerisinde çok iri agregaların kullanıldığı tespit edilmiştir (Şekil 28). Bu ise betonun kalitesiz olarak üretilmesine neden olmuştur. İyi bir beton üretebilmek agrega dağılımının uygun olması ile mümkündür. Tane dağılımı iyi olmayan agregalarla beton üretildiğinde betonda kalite uygun olmaz, betonda boşluklar oluşur ve beton geçirimsiz olmaz. Betonun uygun olmaması durumunda beton dayanımı istenen değerlerde olamaz ve betonarmenin davranışı deprem açısından yetersiz olur.

Şekil 28. Betonda çok iri agrega kullanımı

Yapıların beton kalitesinin mutlaka projede öngörülen değerlerde olması gerekmektedir. Beton karışımında agrega dağılımının standart değerlerde olması sağlanmalıdır. Bu nedenle agrega gradasyonu standart limitlerde olmalıdır. Gereğinden fazla tane çapı olan agregalar betonda kullanılmamalıdır. Karışım suyu gereğinden fazla kullanılmamalıdır.

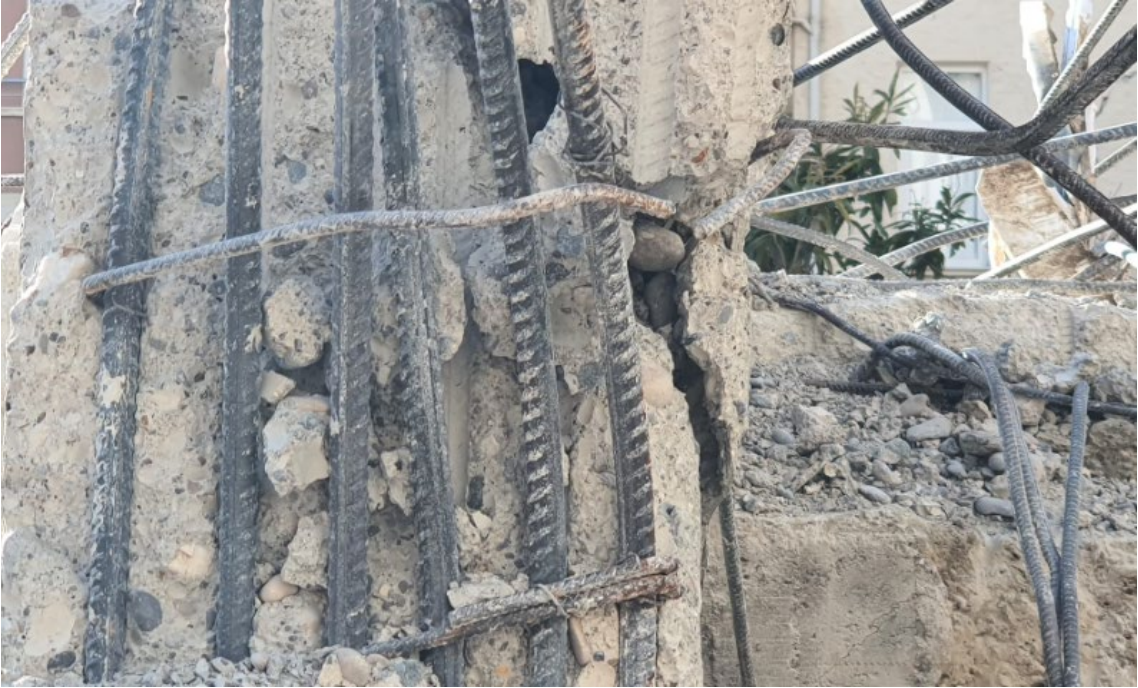
Yıkılan bazı binaların kolon gibi betonarme elemanlarda yetersiz etriye aralığı tespit edilmiştir. Betonarme taşıyıcı sistem elemanlarında sargı bölgelerinde etriye aralıklarının standart ve yönetmeliklerde belirtilen değerden fazla olmaması önemlidir. Etriyelerin sayısının az olması, etriyeler arasındaki mesafenin fazla olması kesmeye karşı güvenliğin azalmasına neden olur. Etriyelerin kancalanmasının uygun yapılmadığı belirlenmiştir (Şekil 29). Etriyelerin taşıyıcı sistem elemanlarındaki çeliklere uygun bağlanmaması nedeniyle yapılarda kesme güvenliği sağlanmayabilir ve yapıların hasarına, yıkılmasına neden olabilir.

Şekil 29. Etriyelerin uygun olmaması, kancalamanın yetersiz olması

Yapıların ağır hasarlı olarak yıkılmalarında genel olarak beton kalitesinin yetersiz olmasının ve donatı sayısının ve donatı bağlantılarının özellikle etriyelerin uygun olmamasının da etkili olduğu, betonarme kolonlar ve kirişlerde yeterli kesme kapasitesinin bulunmadığı, taşıyıcı sistemde yeterli betonarme perdelerin olmadığı, düzensizliklerin bulunması nedeniyle olduğu kanaatine varılmıştır. Betonarme taşıyıcı elemanlarda yeterli kesme kapasitesinin sağlanması, etriyelerin miktarının sargı bölgelerinde hesapla belirlenerek sık atılması, etriye kancalamasının mutlaka 45° olması gerekmektedir. Etriye kancalamasının 45 derece kenetlenmediği durumda depremlerde yeterli kesme güvenliği sağlanamayacaktır.
