**6 ŞUBAT 2023 PAZARCIK VE ELBİSTAN (KAHRAMANMARAŞ)  
DEPREMLERİ (M<sub>w</sub> 7,8- M<sub>w</sub> 7,6) SONRASI**

**ADANA İLİNDE YIKILAN BİNALARI ZEMİN VE YAPI OLARAK  
İNCELEME ÖN RAPORU**

ÇUKUROVA ÜNİVERSİTESİ  
İNŞAAT ve JEOLOJİ MÜHENDİSLİĞİ BÖLÜMLERİ  
Mayıs 2023  
ADANA

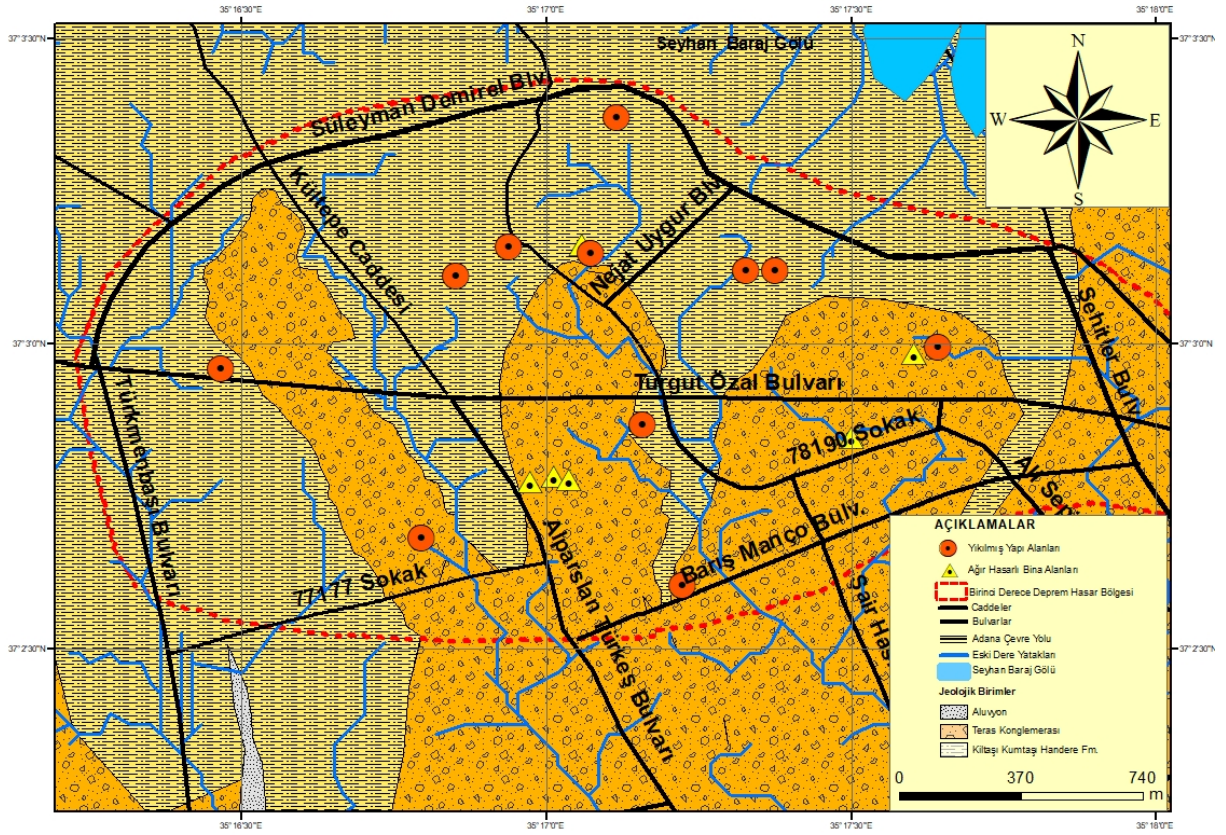
Şekil 4. Yıkılan binaların bulunduğu alanın jeoloji haritası (MTA 1986'dan yararlanılmıştır)

- 1- Tüm binalar 27 Haziran 1998 depreminden önce yapılan binalardır.
- 2- Yıkılan binalar 10 katın üzerinde 14 ve 16 katlı binalardır
- 3- 1998 öncesi hazır beton kullanılmadığı için tüm inşaatlar doğal agrega kullanılmış (Betonda kullanılan kum çakıl, dere malzemesidir), betonda kırma taş kullanılmamıştır.
- 4- Yıkılan ve hasarlı binalar özellikle Güzelyalı, Süleyman Demirel bulvarı ile Barış Manço bulvarı arasında Yurt Mahallesi ile Huzurevleri Mahallesine kadar uzanan bir alanda bulunmaktadırlar. Bu alanda jeolojik birimler (Zemin) ağırlıklı olarak tabanda kiltası (Handere formasyonu) yüzeyde kireçli toprak (kalış birimi) yer yer üst kesimde, hasarlı bölgenin güneyinde ve doğusunda kalın olmayan çakıltaşı (taraça kongloması) olarak gözlenmektedir (Şekil 4).

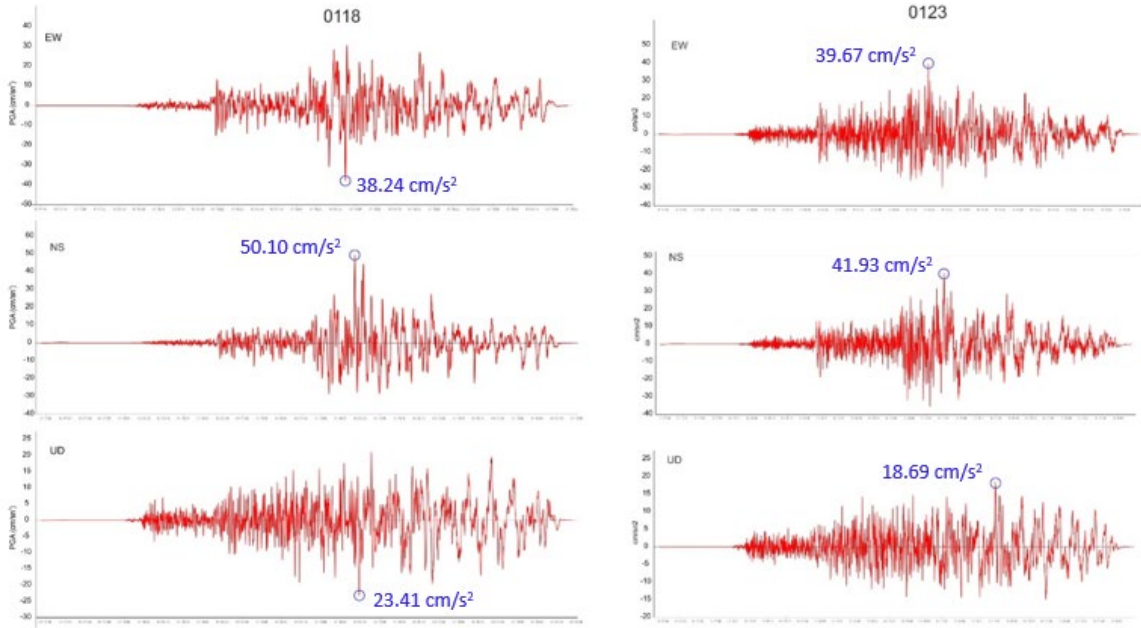
Şekil 10. Adana kent merkezinde bulunan istasyonlarda Mw 7.7 büyüklüğündeki deprem için elde edilen ivme-zaman grafikleri (AFAD-TADAS)

AFAD tarafından Adana il merkezinde yer alan 2 istasyona (0118 ve 0123 nolu) ait ivme kayıtları Şekil 10'da görülmektedir. AFAD-Türkiye İvme Veri Tabanı ve Analiz Sistemi (TADAS)'ın web sitesinden Adana'nın Çukurova ilçesinde yer alan 0118 nolu istasyon için maksimum yatay yer ivmesi (PGA)  $50,10 \text{ cm/s}^2$  (0,05g) N-S bileşeninde elde edilirken, Yüreğir ilçesinde yer alan 0123 nolu istasyon için ise maksimum yatay yer ivmesi (PGA)  $41,93 \text{ cm/s}^2$  (0,04g) olarak N-S bileşeninde elde edilmiştir. Örneğin Antakya/Hatay'daki 3126 nolu istasyonda (zemin sınıfı ZD ve merkez üssüne olan uzaklığı 143,54 km) kaydedilen maksimum ivme değeri kuzey-güney yatay (N-S) bileşen için  $1178,12 \text{ cm/s}^2$  (1,18g)'dir. Adana'daki her iki istasyon için elde edilen ivme değerlerinin Hatay'da kaydedilen ivme değerlerinin çok altında kaldığı görülmektedir. Bu

kayıtlara göre, 0,1g'nin altında maksimum yer ivmesinin olduğu bir depremde hafif düzeyde yapısal hasar olması beklenir. Bu nedenle yıkımların ve ağır hasarlı binaların çok fazla olduğu Adana için bu iki istasyondaki kayıtların ne derece sağlıklı olduğunun doğrulanması gerekmektedir. Yıkımların gerçekleştiği bölgede gerek zemin büyütmesi gerekse de binaların rezonansa girme ihtimalinin değerlendirilebilmesi için sağlıklı deprem kayıtlarına ve kapsamlı saha çalışmalarının yapılmasına ihtiyaç vardır.

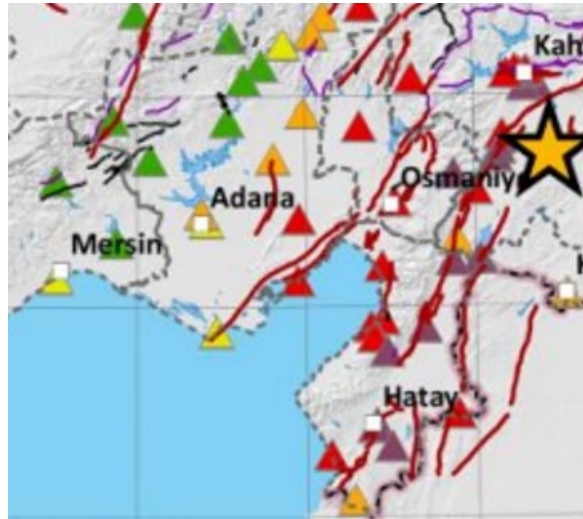
Şekil 14. B' den Adana merkezli ivmeölçer istasyonlarında 118 nolu ivmeölçer istasyonunda maksimum PGA değerleri Kuzey-Güney bileşeni  $50.1 \text{ cm/s}^2$  (0.05 g), Doğu-Batı bileşeni  $38.2 \text{ cm/s}^2$  (0.038 g), Düşey bileşeni  $23.4 \text{ cm/s}^2$  (0.023 g), 123 nolu ivmeölçer istasyonunda maksimum PGA değerleri Kuzey-Güney bileşeni  $41.9 \text{ cm/s}^2$  (0.041 g), Doğu-Batı bileşeni  $39.6 \text{ cm/s}^2$  (0.039 g), Düşey bileşeni  $18.6 \text{ cm/s}^2$  (0.018 g), olduğu anlaşılmaktadır. Oysaki Hatay'daki 3129 nolu ivmeölçer istasyonu kaydedilen maksimum ivme değeri kuzey-güney bileşeni  $1351.5 \text{ cm/s}^2$ , (1.35 g), doğu-batı bileşeni  $1198.7 \text{ cm/s}^2$ , (1.19 g) dir.
